DIAGNOSTIC DE CHAUSSEE

DU CD36

en collaboration avec le Conseil Général de la Corrèze

Avril 2009

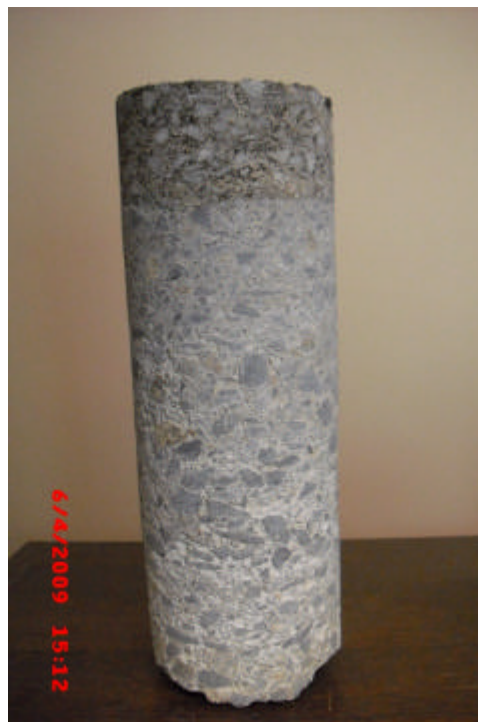
Figure 7 : échantillon prélevé par carottage pour le calage des épaisseurs (zone située entre les deux bandes de roulement) PK 1599.

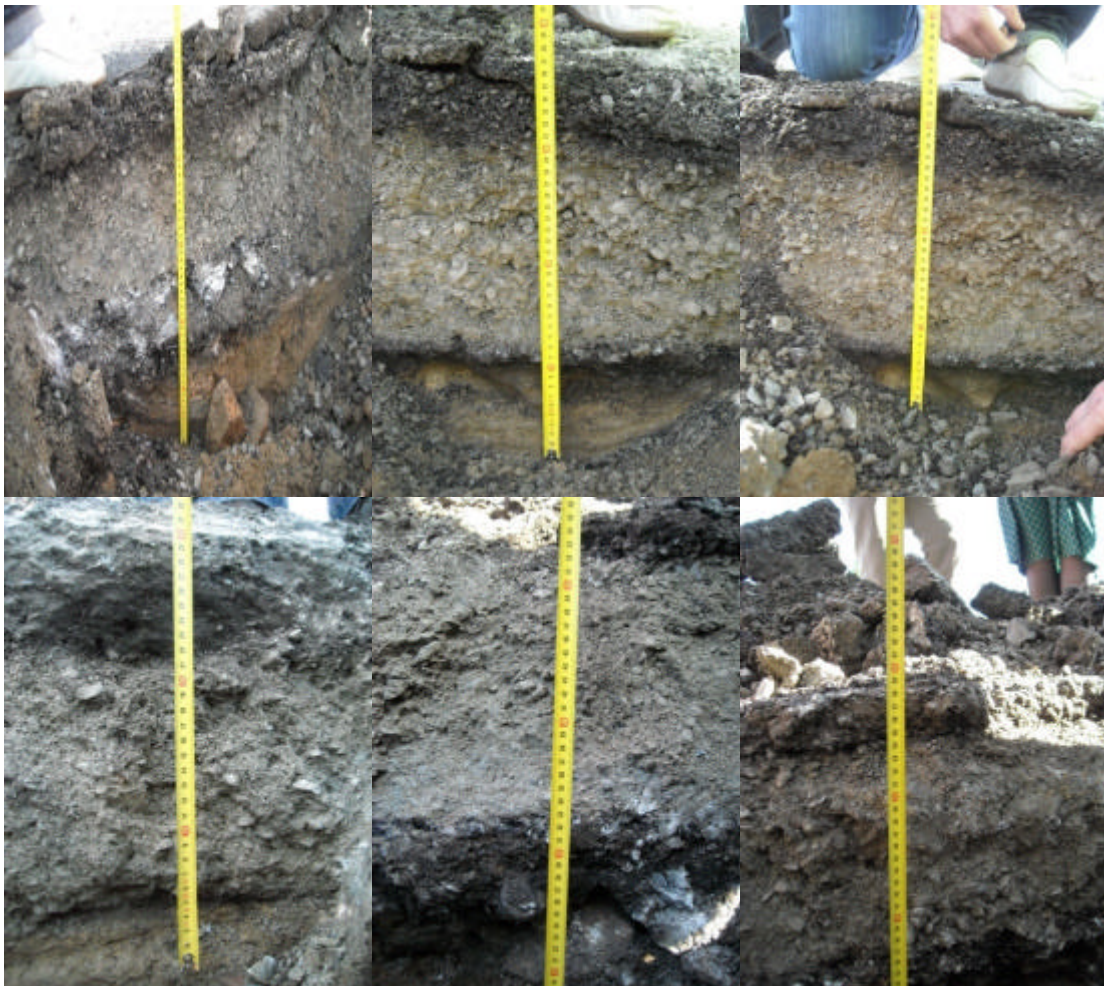
Afin de compléter et valider les analyses non destructives au radar, 6 sondages à la pelle en rive de chaussée ont pu être réalisés. Ces résultats ont permis de valider formellement les structures, les épaisseurs déduites de l'analyse radar et l'état des matériaux. En particulier la grave ciment apparaît plus fissurée et détruite puisque plus aucune cohésion n'est perceptible visible à l'exception de quelques rares agglomérats. Ainsi les modules rétro calculés (cf. VI), de l'ordre de grandeur de ceux d'une grave non traitée ont toute leur réalité et signification.

Les six sondages sont situés respectivement (PK 0 référence limite Creuse) aux PK 2969, 2835, 2250, 1599, 1324, et PK 60. Les photos correspondent à ces PK en partant du haut à gauche jusqu'en bas à droite.

Une teneur en eau de 10,3% a été réalisée sur le sol humide et dégradé localisé sous la couche d'empierrement

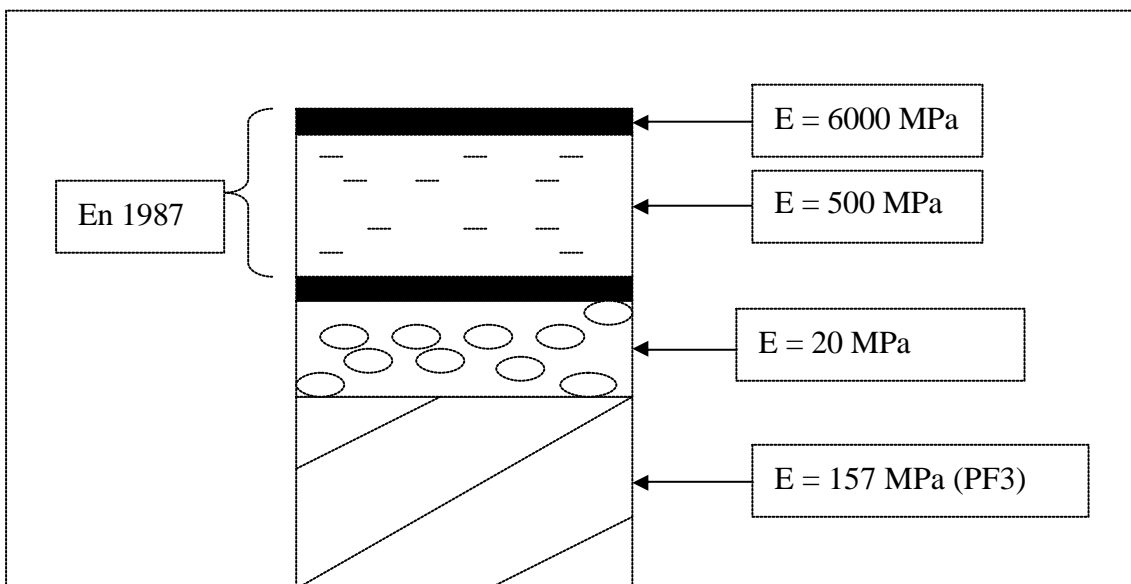
Figure 9 : Etat de la structure au PK 539

Cette coupe révèle la désagrégation de la grave ciment et l'ancienne chaussée qui a de mauvaises caractéristiques sur une plateforme de bonne portance PF3.

Dans les zones où il y a peu de dégradations structurelles en surface, on pourra donc opter pour un rechargement de 15 cm de GB2. La classe de déflexion D5 est moyenne, mais l'épaisseur de rechargement trouvée est due à la mauvaise qualité résiduelle des 15 cm supérieurs de la chaussée.

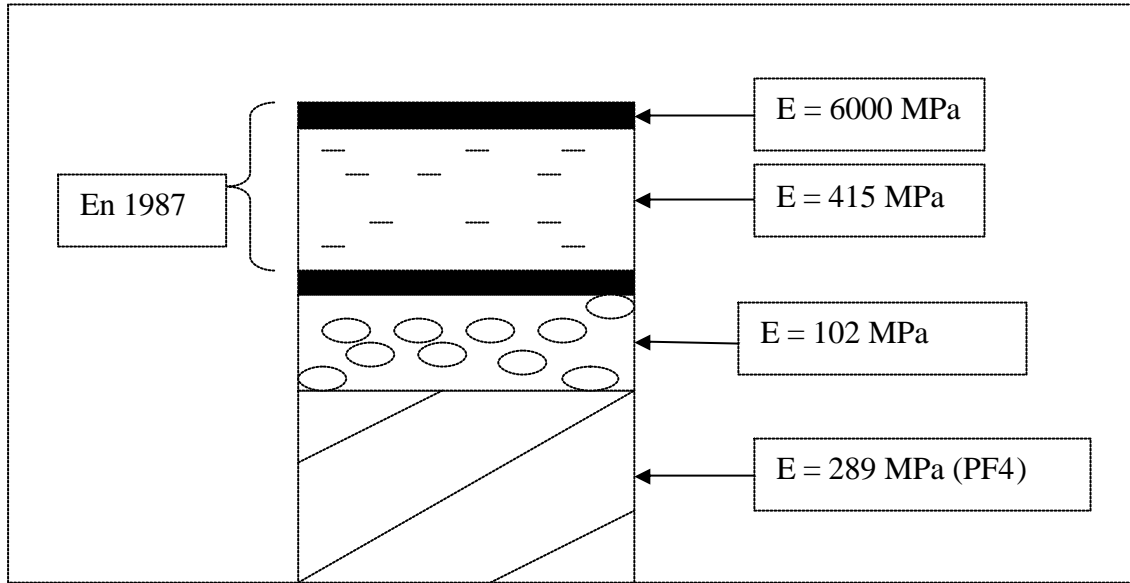
Figure 10 : Etat de la structure au PK 1490

Sur cette coupe dans la zone 2 de classe D4, on peut confirmer la désagrégation de la grave ciment, par contre l'assise de l'ancienne chaussée a encore des propriétés de portances de bien meilleure qualité, de même que le sol à de très bonne propriétés (sol rocheux probablement).

Dans les zones où il y a peu de dégradations structurelles en surface, on pourra donc opter pour un rechargement de 9 cm de GB2 car ici la plateforme est encore de bonne qualité.

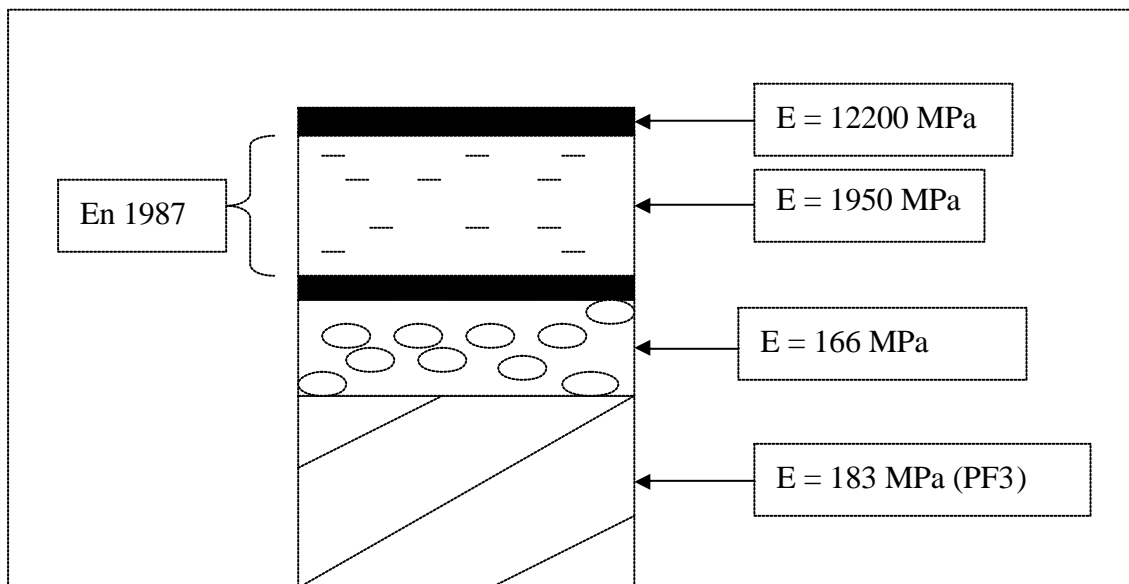
Figure 12 : Etat de la structure au PK 2826

Cette section a une bonne assise que ce soit au niveau de la plateforme ou de l'ancien corps de chaussée de 15 cm. Ici la grave ciment est fissurée mais apparemment pas complètement désagrégé.

Dans cette zone, un rechargement structurel ne semble pas être indispensable, le cas échéant une couche de surface peut être réalisée pour palier aux dégradations en surface et pour assurer une étanchéité.

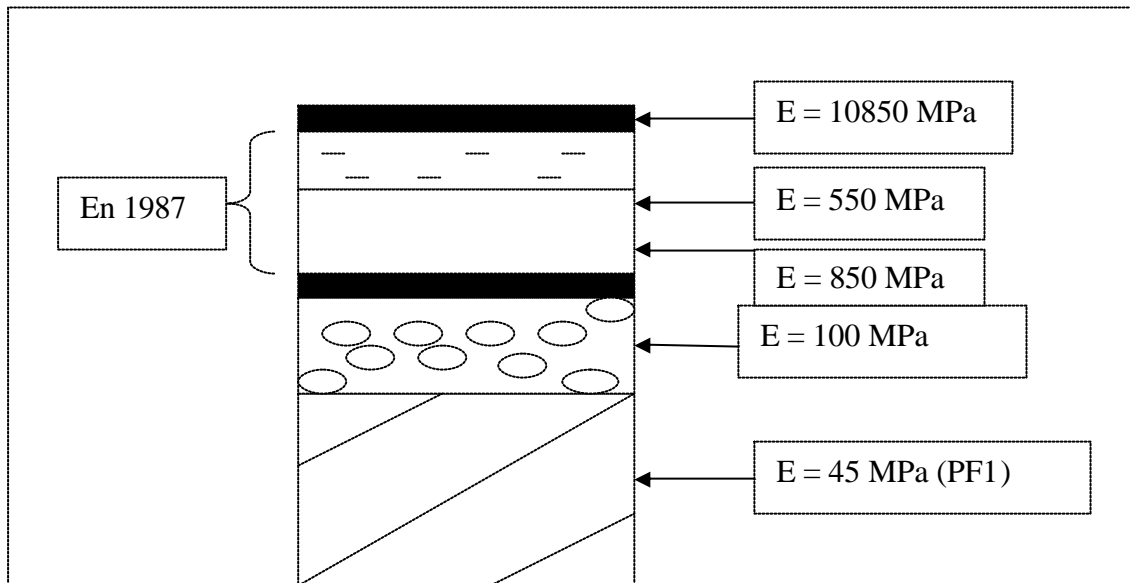
Figure 13 : Etat de la structure au PK 3776

Cette section a une arase de mauvaise qualité (PF1) qui s'explique avec la visite sur site car il s'agit d'un tronçon en zone marécageuse où l'eau stagne en permanence dans les fossés. A l'inverse en contraste l'ancienne chaussée dans ce cas apporte une amélioration de portance contrairement à d'autres tronçons.

Dans cette zone, un rechargement structurel significatif est à envisager au regard essentiellement de la mauvaise qualité des arases, qui s'est certainement dégradée à cause de la présence d'eau en permanence dans la structure. L'épaisseur de couche bitumineuse de type GB2 à envisager serait de 17 cm.
