DIAGNOSTIC DE CHAUSSEE

DU CD36

en collaboration avec le Conseil Général de la Corrèze

Avril 2009

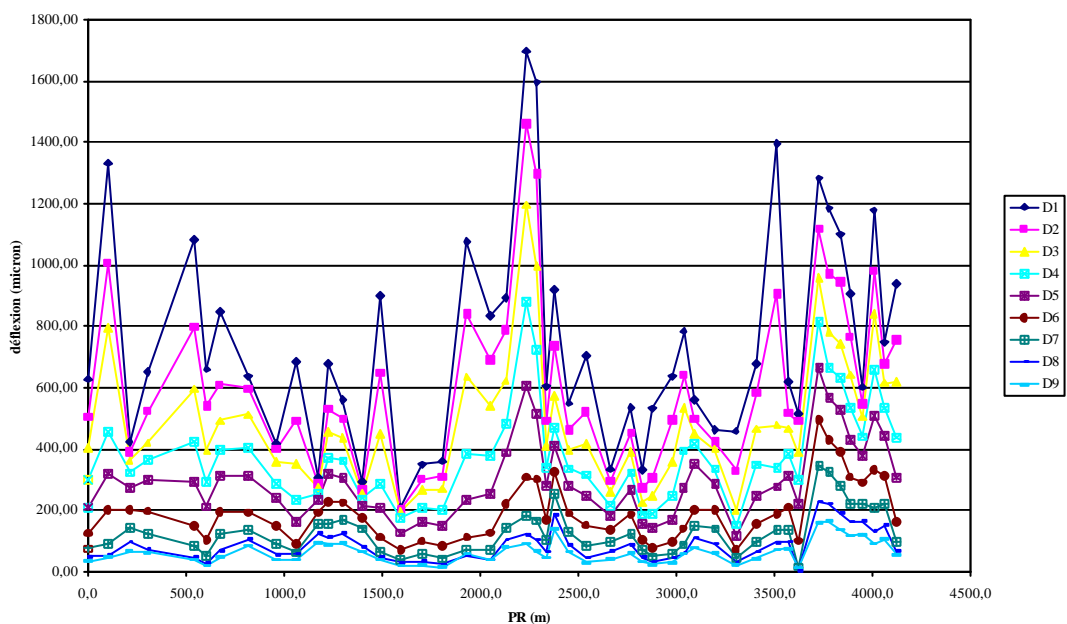
Figure 3 : Profils de déflexions des 9 géophones en micromètres

L'analyse des résultats montre une très bonne répétabilité des déflexions par niveau de charge d'une part et une linéarité des déflexions mesurées en un même point en fonction de la charge. Par la suite nous procéderons donc à l'analyse de la moyenne des bassins de déflexions pour le niveau de charge 70 kN.

Les bassins de déflexions sont obtenus à partir des résultats de 9 géophones positionnés de l'axe de chargement (D1) à 1,80 m (D9) de l'axe. Les géophones D2, D3, D4, D5, D6, D7 et D8 sont respectivement à 0,20, 0,30, 0,45, 0,60, 0,90, 1,20 et 1,50 m de cet axe.

Le profil des déflexions obtenues pour le chargement de 70 kN peut nous permettre d'établir les classes de déflexions selon le guide provisoire du SETRA. Cette analyse n'est pas conforme au guide, au sens où les données ne proviennent pas du deflectomètre flash, les déflexions FWD 70 kN sont certainement un peu plus sévères. Par ailleurs, il est ici juste fait une analyse de situation avec des valeurs brutes et non des valeurs caractéristiques.

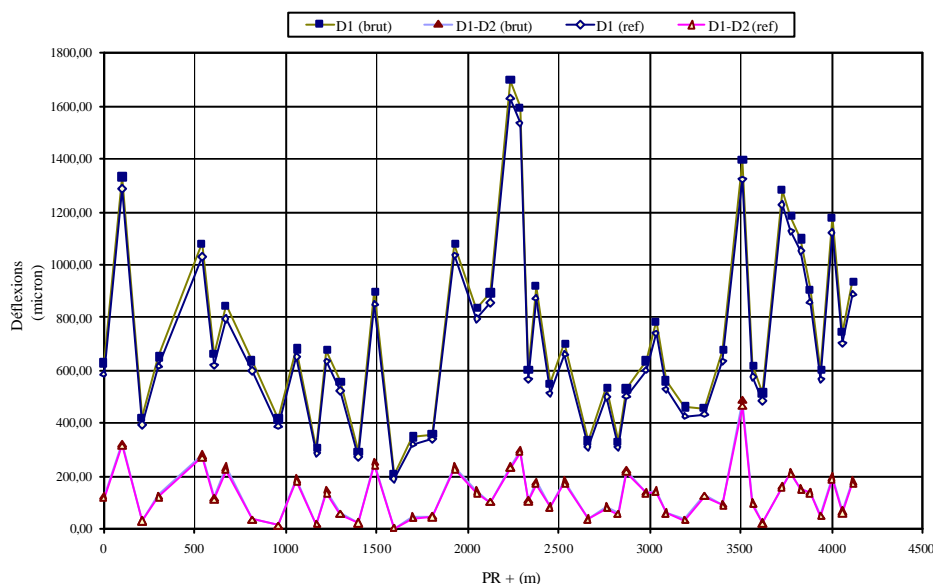
Figure 4 : Profils des D1 et (D1-D2)

Le profil de la figure 4 montre les valeurs des seules déflexions maximales D1 ainsi que de la différence D1-D2 caractéristique du comportement de la couche de surface (et comparable à l'indicateur classique rayon de courbure), la dégradation des couches de surface reste assez bien corrélée aux déflexions D1.

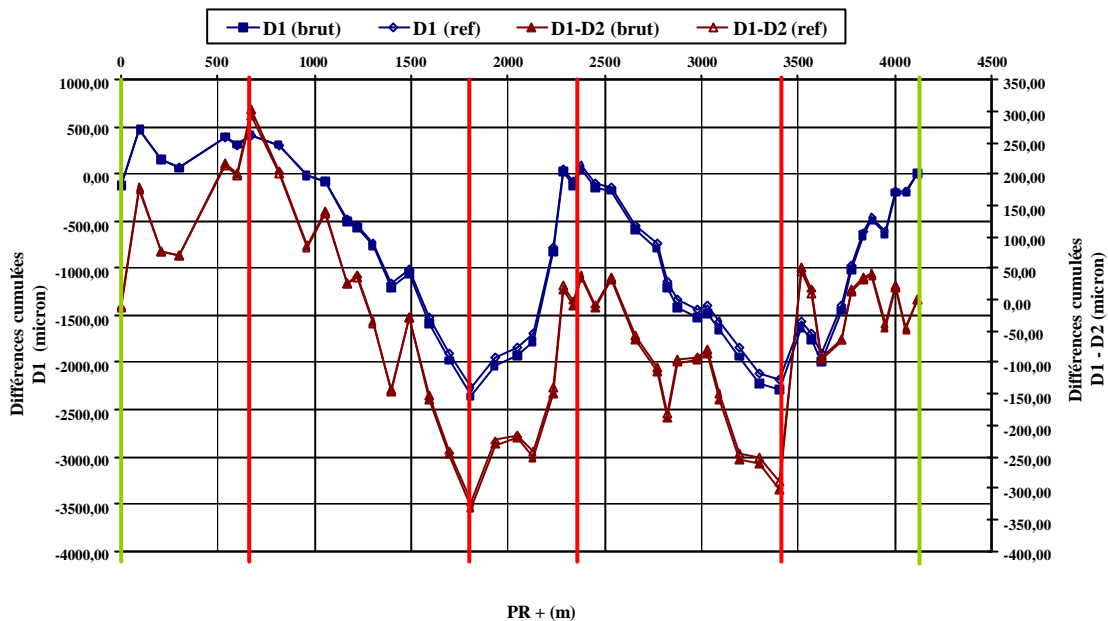
Figure 5 : Différences cumulées par rapport à la moyenne

Un découpage en zones homogènes de dégradations peut être fait en utilisant la méthode des différences cumulées, issues des cartes de contrôle des analyses de qualité.

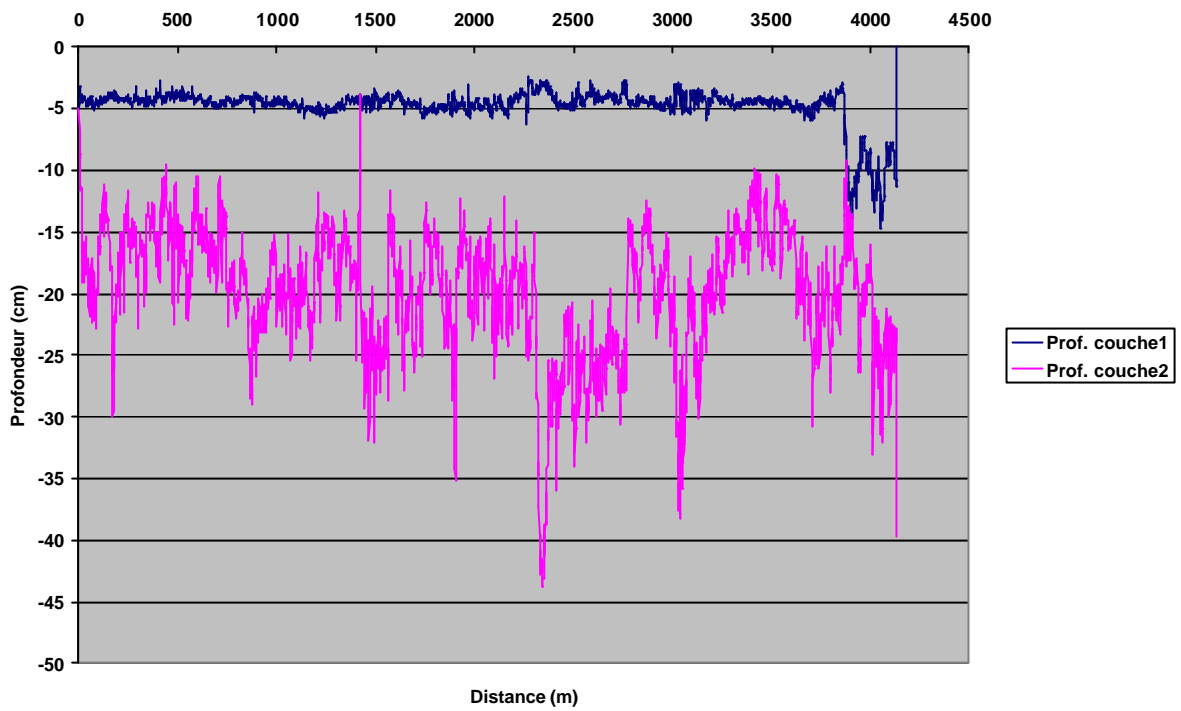
Figure 6 : Profondeurs des 2 couches de chaussées

L'analyse radar a permis de définir les épaisseurs de la couche de surface en enrobé et la profondeur de la couche de grave ciment ou GNT selon le cas. Des corrélations ont été menées avec 4 carottes et 6 sondages à la pelle et ont montré les bons résultats obtenus au radar. Sur le profil radar on distingue bien le tronçon qui a fait l'objet d'un rechargement en

1998, ainsi que les secteurs rectifiés, par ailleurs les épaisseurs de couche de base sont bien détectées.

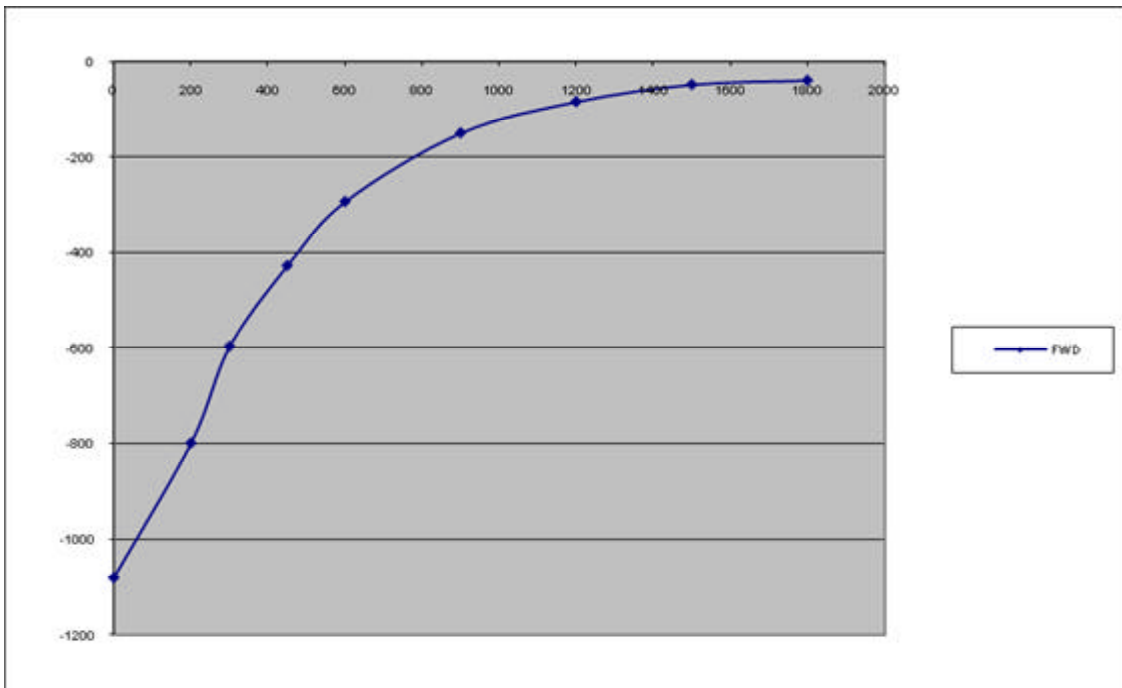
Figure 8 : Bassin de déflexion obtenu au FWD

1. Analyse au PK 539 m (Classe D5)

Cette section a une bonne assise que ce soit au niveau de la plateforme ou de l'ancien corps de chaussée de 15 cm. Ici la grave ciment est fissurée mais apparemment pas complètement désagrégé.

Dans les zones où il y a peu de dégradations structurelles en surface, on pourra donc opter pour un rechargement de 15 cm de GB2. La classe de déflexion D5 est moyenne, mais l'épaisseur de rechargement trouvée est due à la mauvaise qualité résiduelle des 15 cm supérieurs de la chaussée.
